הנדון: סקירת קרקע וגז קרקע ראשונית באתר תעש רמת השרון – מסמך סיכום התאמת ממצאי  
החקירה לסקרים ההיסטוריים

# סקירת קרקע וגז קרקע ראשונית באתר תעש רמת השרון – מסמך סיכום התאמת ממצאי החקירה לסקרים ההיסטוריים

אוגוסט 2020

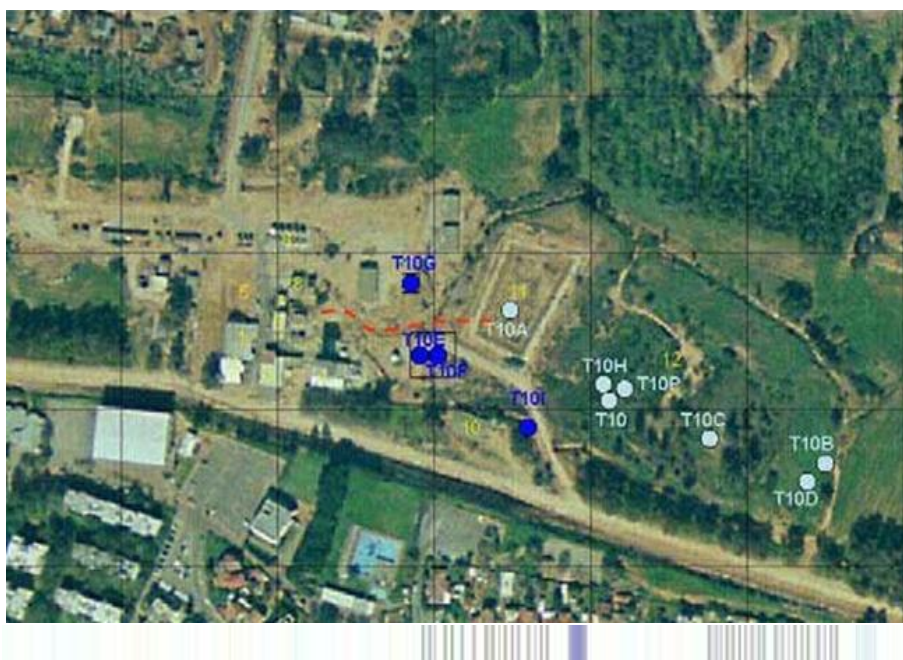
איור 5. מיקום קידוחי דיגום קרקע וניטור מי תהום אשר בוצעו באזור מלבין ובריכות מלבין בשנת 2005

באזור המפעל בוצעו ארבעה קידוחי דיגום קרקע (עד עומק 8.5 מ', T10P לעומק 17 מ') בשנת 2005, כולם בחלקו המזרחי של המפעל ולא בסמוך למבני הייצור (איור 5, מתוך הסקר ההיסטורי).

- בקידוח T10G נצפו מספר חומרים אורגניים חצי נדיפים.
- בקידוח T10I נצפה ריכוז פרכלורט הגבוה מערך VSL בעומק 4 מ' ובקידוח T10P נמצא פרכלורט בריכוז העולה על ערך Tier I בעומק 17 מ' מתחת לפני השטח.

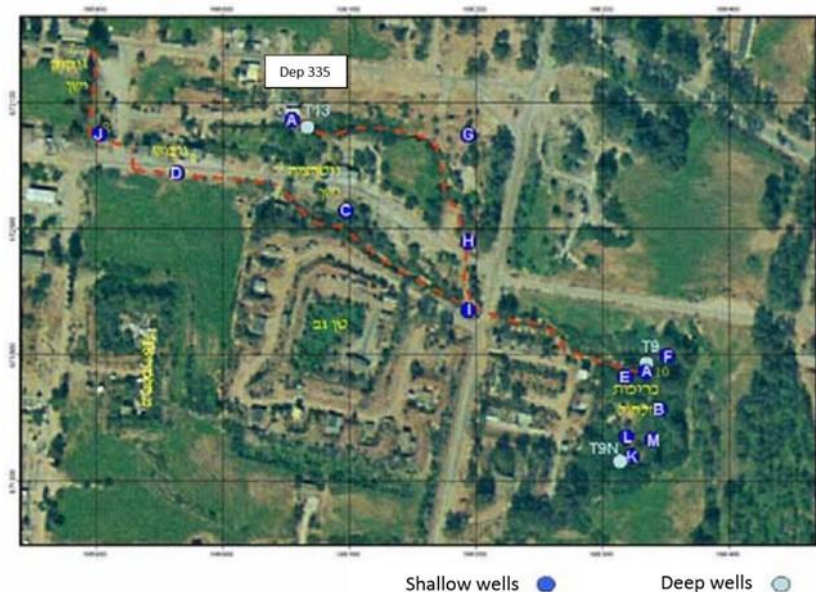
איור 6. קידוחי דיגום באזור היצור, כימיה דרום, ומפעל הכימיה הישן

בבריכות החלחול הותקנו שני קידוחים לניטור מי תהום (T9 ו-T9N) ובוצעו שבעה קידוחים לדיגום קרקע (A, B, E, F, L, M, K). בנוסף בוצעו שני קידוחי דיגום קרקע בתעלת הניקוז צפונית למרכז היצור (I, C).

- בקידוח T9, בבריכת החלחול הצפונית, נצפו ריכוזי RDX גבוהים מערך I tier בעומקים 1-25 מ' וריכוזי HMX נמוכים מערך הסף (VSL)
- בקידוח T9N, בבריכת החלחול הדרומית, נצפו ריכוזי RDX גבוהים מערך I tier בעומק 1.5 ו-19-44 מ' וריכוזים נמוכים מערך הסף (VSL) של HMX, TNT ומספר תוצרי פירוקו.
- ריכוזים גבוהים, מעל לערך הסף (Tier I) של RDX ו-HMX נצפו בחלק מהקידוחים הרדודים עד עומק 2 מ' מפני השטח
- בקידוח T9-A נצפו ריכוזים גבוהים מעל לערך הסף (Tier I) של TNT עד עומק 2 מ' מתחת לפני השטח
- בחלק מהקידוחים נצפו ריכוזים נמוכים, מתחת לערך הסף (VSL), של חומרים אורגניים נדיפים וחצי נדיפים שונים

- בשני הקידוחים נצפו RDX ו-HMX בריכוזים של עד 50 מק"ג/ל". ריכוז RDX גבוה מההמלצה לתקן מי שתיה.
- בקידוח T9N נמדד ריכוז פרכלורט של כ-5 מ"ג/ל" הריכוז גבוה מההמלצה לתקן מי שתיה.

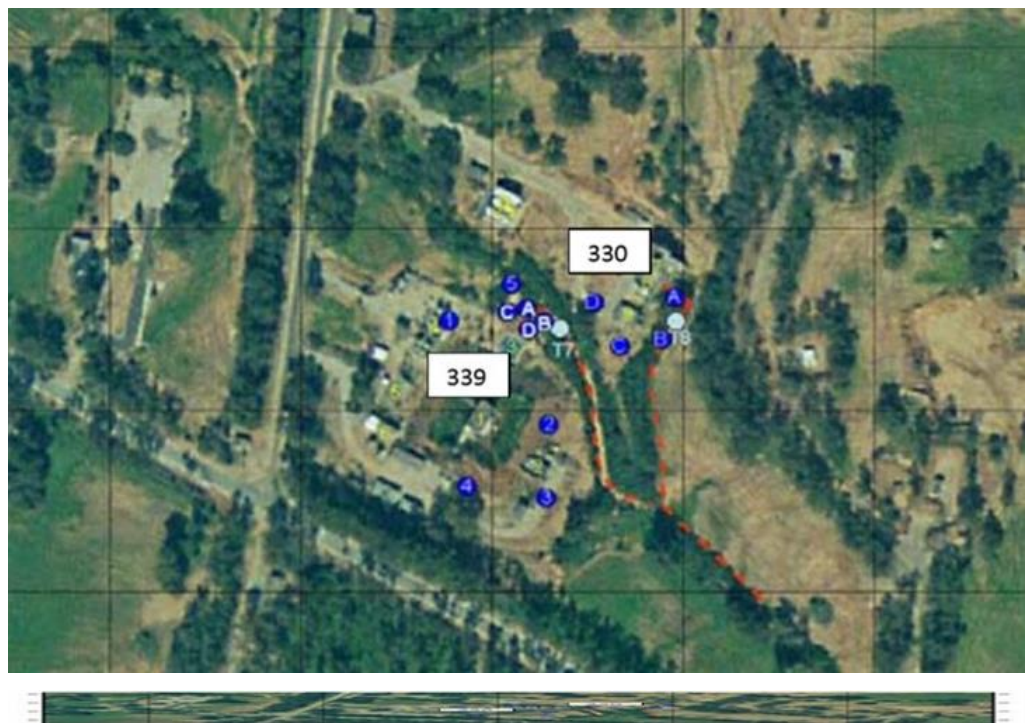
איור 7. קידוחי דיגום באזור כימיה מרכז, סקר רשות המים

- בקידוח T7 נמדד ריכוז RDX מקסימלי של 2100 מ"ג/ל' וריכוז HMX של 110 מ"ג/ל'. ריכוז RDX מעל ההמלצה לתקן מי שתיה.
- באותו הקידוח נמצא פרכלורט בריכוז 190 מ"ג/ל'. הריכוז מעל ההמלצה לתקן מי שתיה
- בקידוח T8 נצפו מספר חומרים אורגניים נדיפים מוכלרים בריכוזים נמוכים מתקן מי שתיה
- באותו הקידוח נמדד RDX בריכוז של 1.6 מ"ג/ל', לא נצפו חומרי נפץ נוספים, הריכוז נמוך מההמלצה לתקן מי שתיה.
- באותו הקידוח נמצא פרכלורט בריכוז של 220 מ"ג/ל', הריכוז מעל ההמלצה לתקן מי שתיה

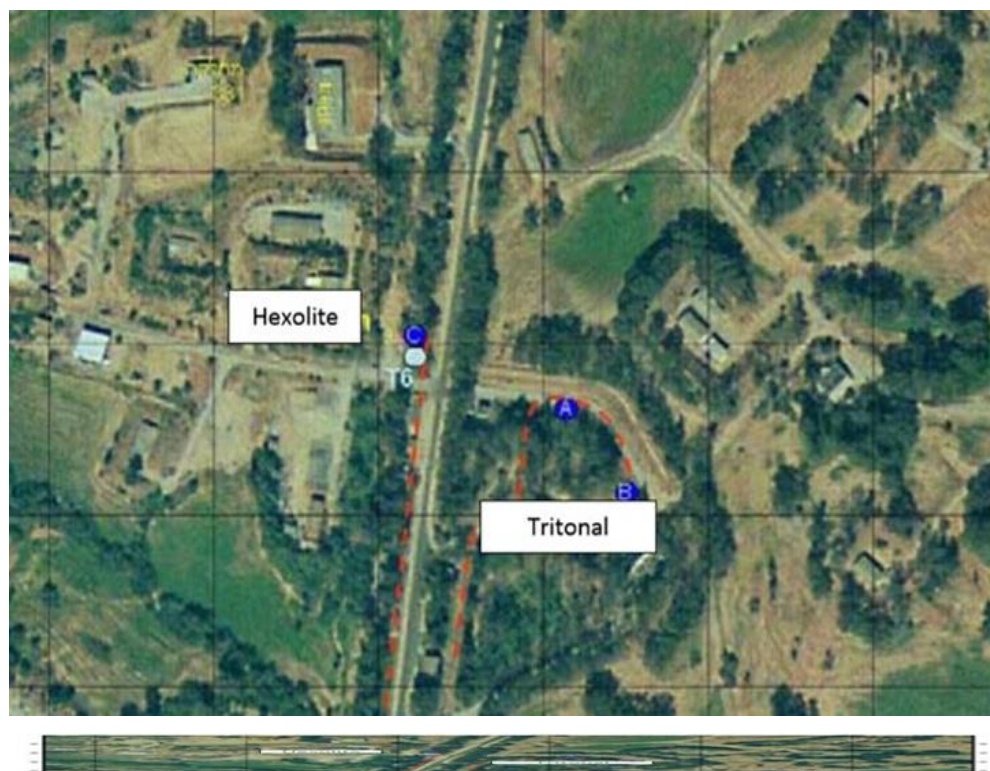
איור 8. קידוחי דיגום באזור מחלקת כימיה צפון (הקסוליט)

- בנוסף, נמצאו חומרים אורגניים נדיפים בריכוזים הנמוכים מהתקן (Toluene, benzene, 11DCE, TCE)
- באותו הקידוח נמדדו ריכוזי RDX ותוצרי פירוק של TNT של 12.3 ו-14.5 מק"ג/ק"ג בהתאמה הריכוזים מעל ההמלצה לתקן מי שתיה.
- פרכלורט נמצא בריכוז של 690 מק"ג/ק"ג, הריכוז מעל ההמלצה לתקן מי שתיה.
